Wat is er gebeurd

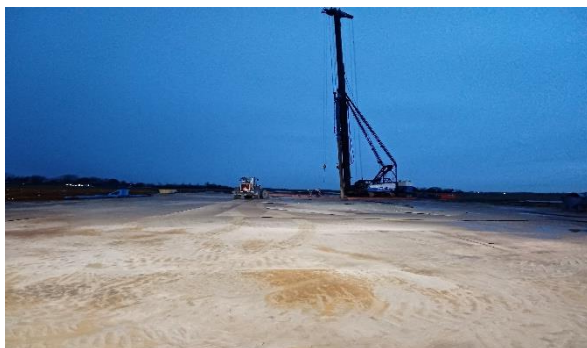
Afbeelding 1 heiterp

Tijdens het wegzuigen van hemelwater op en rondom een hei-terp is een medewerker in aanraking gekomen met een elektrische spanning. Het incident heeft plaatsgevonden doordat in de directe nabijheid van het bouwterrein vermoedelijk een blikseminslag is geweest. De stalen rijplaten, op het bouwterrein, in combinatie met het water en de heftige regen in combinatie met winterse buien zijn hier waarschijnlijk de oorzaak van. De gevolgen voor de medewerker zijn gelukkig minimaal en hebben geleid tot spierpijn door verkramping en kortademigheid. De medewerker is ter controle naar de huisarts geweest welke aangaf dat de klachten na verloop van tijd vanzelf moeten afnemen.

- Instrueer personeel altijd over (naderend) onweer en andere weersomstandigheden.
- Controleer voordat je begint met werken altijd het weerbericht
- Onderbreek je werkzaamheden altijd bij naderend onweer.
- Schuil voor onweer wanneer de tijd tussen donder en bliksem minder dan 10 seconde bedraagt.
- Wanneer een medewerker toch wordt getroffen door bliksem (direct of indirect) moet deze altijd direct, onder begeleiding, naar een (huis)arts.
