Wat is er gebeurd

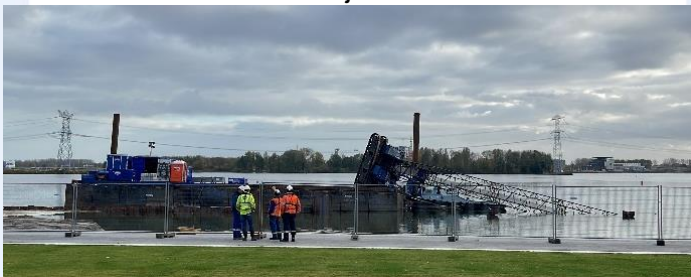
Bij heiwerkzaamheden op het water dient een stelpaal, ondersteuning voor het heiframe, te worden verplaatst. Na het lostrekken van de stelpaal zwenkt de kraan linksom en topt af om de paal tijdelijk elders te plaatsen. Tijdens het aftoppen en zwenken komt de rups aan de voorzijde los. De machinist laat de last direct zakken en topt de giek op. De last komt op de grond en de kraan lijkt weer terug te komen. Op dat moment valt de stelpaal met daaraan het trilblok om van de kraan af. De kraan begint daardoor opnieuw te kantelen en valt om. Gelukkig zijn er geen gewonden gevallen. Er is echter wel een flinke milieuschade ontstaan door hydrauliek en gasolie wat is vrijgekomen in het water.

- Door de getroffen partij is direct een onafhankelijk incidentenonderzoek opgestart;
- Last Moment beveiliging (LMB) was niet ingeschakeld;
- Last Moment indicatie (LMI) heeft gefunctioneerd;
- Last Moment indicatie klinkt bij 70% van de maximale last;
- Bij heiwerkzaamheden is het gebruikelijk dat LMB is uitgeschakeld en LMI dient als attentiesignaal;
- Werkzaamheden hebben de kraan met vermoedelijk $\pm 130\%$ belast;
- Er is bij de stabiliteitsberekeningen niet gekeken naar de situatie van het hulpwerk zoals het verplaatsen van de stelpaal aangezien dit voor de werkzaamheden geen maatgevende situatie hoeft te zijn.

Afbeelding 1 kraan gekanteld

- Bespreek werkplannen en berekeningen met de betrokkenen en zorg dat deze op de werklocatie aanwezig zijn;
- Controleer bij de opstellingskeuring dat de machine(s), pontons en opstelling van machines op deze overeenkomen met uitgangspunten van de berekeningen;
- Voer deze opstellingskeuring kritisch uit;
- Test tijdens een opstellingskeuring of LMB en LMI goed functioneren;
- Bespreek of alle maatgevende situaties tijdens een project (plaatsen/verplaatsen van hulponderdelen, definitief werk etc.) in de berekeningen zijn meegenomen;
- Zie erop toe dat nieuwe/tijdelijke medewerkers de instructies ook tot zich nemen;
- Overleg bij kritische werkzaamheden altijd met je team en/of leidinggevende en ga er niet van uit dat het wel goed komt.

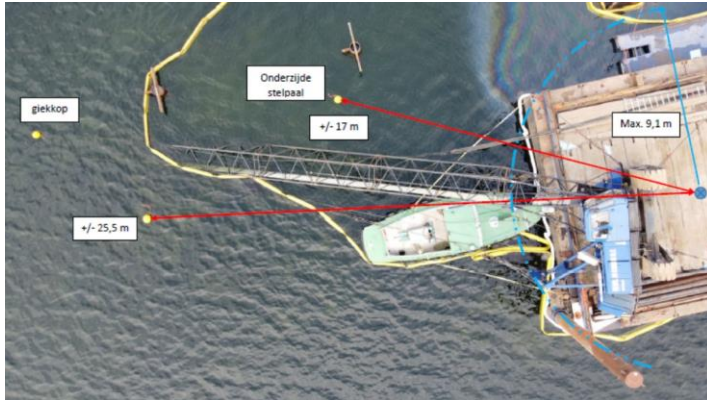
Afbeelding 2 Bovenaanzicht gekantelde stelling (boot is later geplaatst)

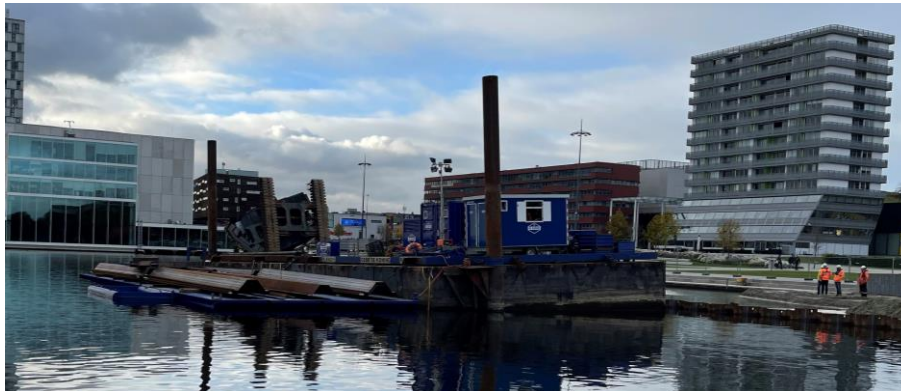
Afbeelding 3 Achteraanzicht met een extra ponton voor damwandplanken

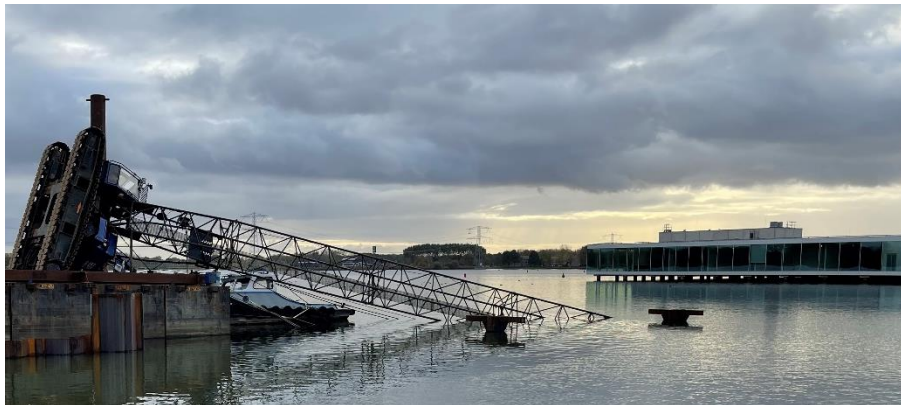
Afbeelding 4 Gekantelde kraan met 2 stelpalen (3^e paal ligt samen met heiblok onder water)
