SRNL Onderhoud

Houtdraadbout voor EKOS-V beugel

Woensdag 12 januari 2022 - 13:45 uur

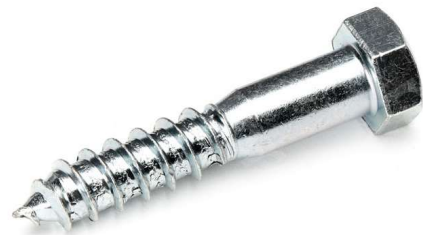
De monteur wilde een Ekos-V beugel op hout verplaatsen. Bij één van de houtdraadbouten was de kop beschadigd waardoor de dop van de sleutel niet paste. Er is toen een bahco gebruikt om de bout los te krijgen. Door de kracht op de bahco schoot deze over de bout kop heen. De monteur beknelde zijn pink tussen de bahco en de spoorstaaf.

Topje van de pink linkerhand gebroken en de nagel er af. Behandeld op eerste hulp in ziekenhuis.
