# SAFETY ALERT

## FALEN VOORSPANNING KABEL

03-12-2020

**Strukton**  
Civiel

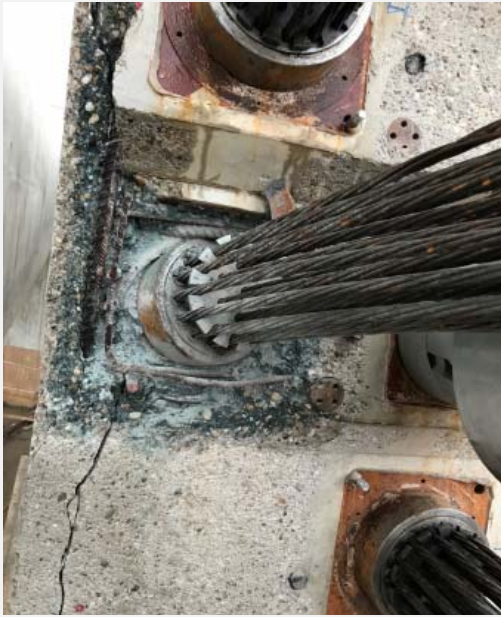
Tijdens meetwerkzaamheden aan een voorspankop van een kabel is de voorspankop ernaast geklapt. Als gevolg van de klap zijn er scheuren in de binnenste wand ontstaan en schollen beton van de want geklapt. Naast een blauwe plek op het bovenbeen van een medewerker t.g.v. wegschietend materiaal is iedereen met de schrik vrij gekomen.

FOTO 1 – GEKLAPTE SPANKOP MET SCHEUR IN BETON

- Blijf tijdens voorspanwerkzaamheden altijd uit de buurt van de kabels;
- Waarschuw elkaar wanneer men start met voorspannen en zorg dat iedereen zich buiten het risicogebied bevindt;
- Werk niet onnodig in de buurt van voorspanningskabels.  
*Verdere aandachtspunten zullen volgen uit het onderzoek wat door de opdrachtgever wordt uitgevoerd.*

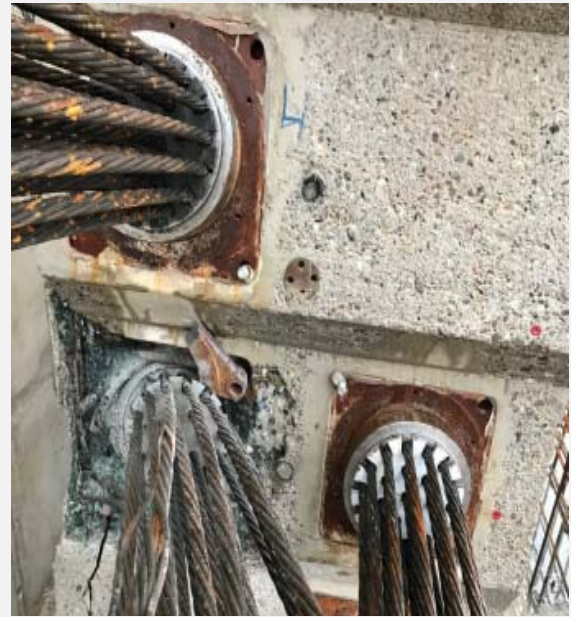
Na het incident is één klein stukje staal van de voorspankop teruggevonden. De voorspankop is geklapt, terwijl de naastgelegen kabel werd gemeten op wrijving als aanvulling op de eerder gedane metingen. Het incident gebeurde ca. 2 uur later nadat de bewuste kabel was gespannen.

FOTO 2 – SPANKOP MET STUKJE ACHTERGEBLEVEN STAAL

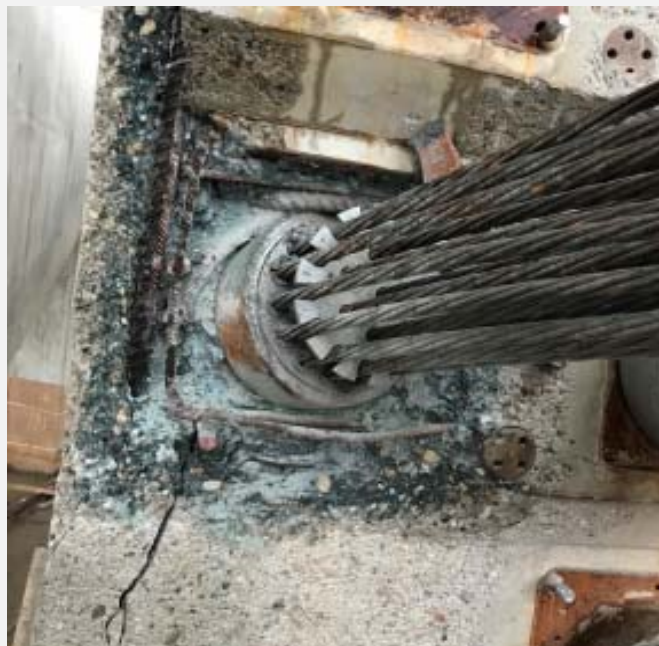
FOTO 3 – DETAIL VAN DE SPANKOP
