# SAFETY ALERT

VINGER BEKNELD BIJ HIJSWERKZAAMHEDEN

24 november 2020

**Strukton**  
Civiel

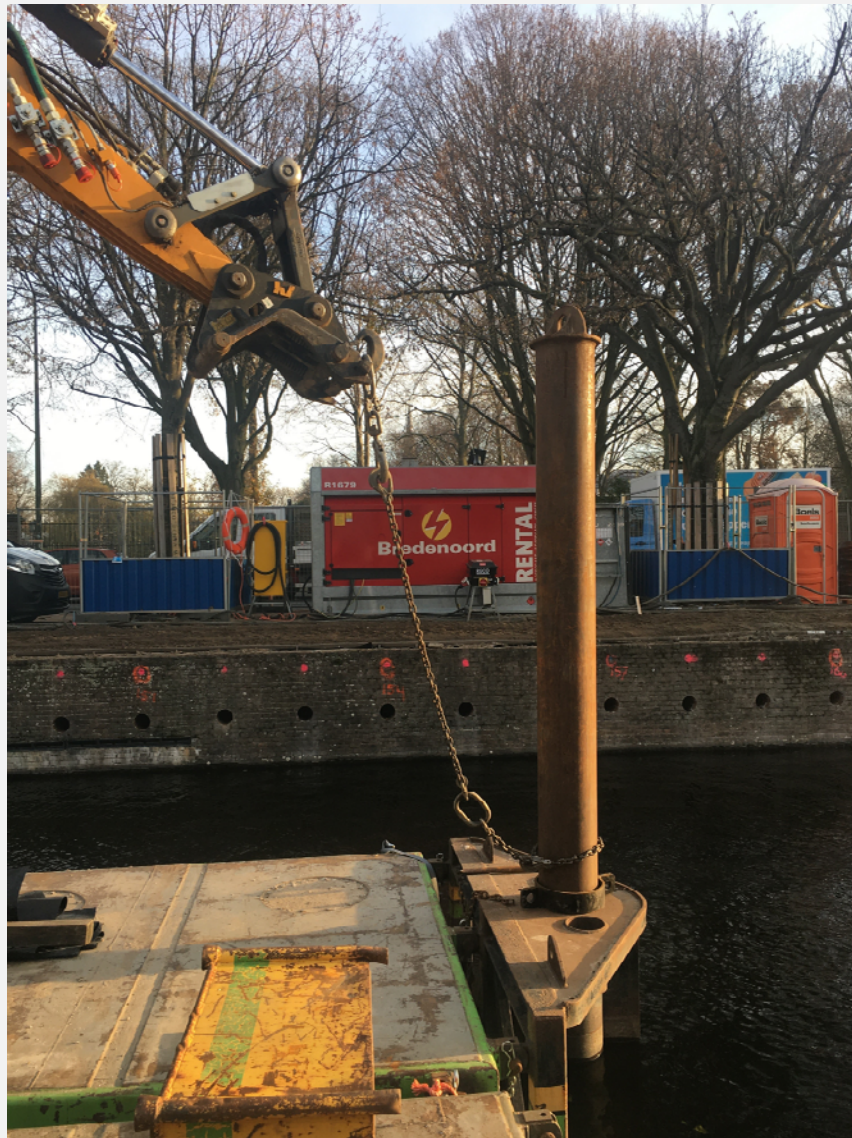
FOTO

Tijdens het uithijzen van een spudpaal van een ponton is de vinger van een grondwerker bekneld geraakt. De grondwerker wilde de hijsketting naar beneden duwen, terwijl de machinist op dat zelfde moment juist de ketting strak trok. Door de schreeuw van de grondwerker en de snelle reactie daarop van de machinist ging direct de ketting weer los, waardoor erger letsel (verlies van de vinger) is voorkomen. De nagel van de grondwerker is losgeraakt en hij heeft zijn vinger gebroken.

## FOTOCOLLAGE INCIDENT

- Denk al in de voorbereiding na over de werkzaamheden en de bijbehorende risico's en maatregelen;
- Zorg voor voldoende taakrotatie, repeterende werkzaamheden kunnen leiden tot een verminderde concentratie;
- Blijf bij aanpakken van lasten scherp op veiligheid, voer vóór het ophijzen samen met je directe collega de LMRA uit;
- Communicatie is belangrijk, zorg bij dit soort werkzaamheden dat er continu oogcontact is tussen grondwerker en machinist. Maak duidelijke afspraken over wat gebaren / signalen betekenen;
- Zorg bij werken op het water voor adequate voorzieningen om te verdrinking te voorkomen, op dit project is gekozen voor reddingsvesten omdat met randbeveiliging de werkzaamheden niet uitvoerbaar zijn.
